109年學校實驗(習)場所重大災害案例宣導

操作車床遭切削屑割傷

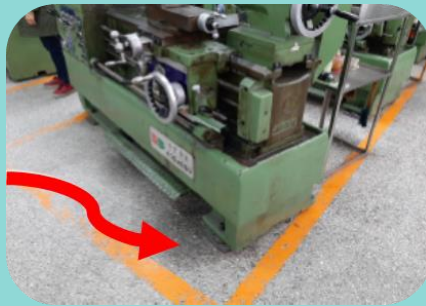
圖2-車床(A生從後側經過)

1. 不安全行為：**B生操作車床時未確實斷屑並適時清理，A生行走時未注意地面有切削屑，且未穿著適當防護具。**
2. 不安全狀況：**車床工場內人員之各種動線規劃不明確，且供行走之通道寬度不足，切削屑堆置於通道上。**

1. 對車床工場機械設備之布置與通道之設置未訂定適當規範。
2. 未針對車床作業實施危害鑑別與風險評估程序。

一、應重新考量人員操作車床之空間是否與穿越機械間通道重疊，或針對各種動線進行規畫，彼此區隔。且須重新規劃車床工場之機械與通道之相對距離，應符合職安法之相關規定。

三、應針對車床作業實施危害鑑別與風險評估程序，且依據其結果修正現行「安全衛生作業標準」及「安全衛生工作守則」，並於人員操作前詳加講解，且於車床工場明顯處予以公告。
