109年學校實驗(習)場所重大災害案例宣導

操作機械遭滾輪夾捲事故

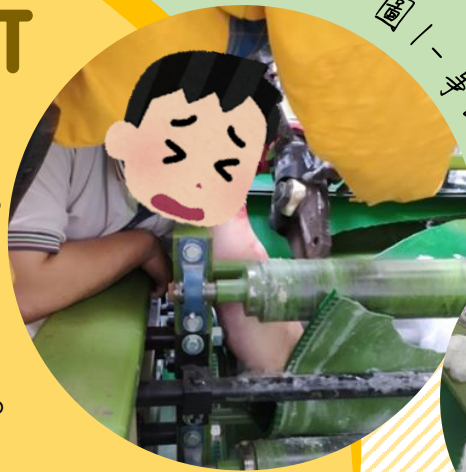
圖1- 事故現場

A生於實習教學工廠操作機械設備，為避免相關人員進入滾輪或輸送帶之作動區，設有透明之玻璃護圍，惟A生站立於操作平台，側身跨越過玻璃護圍，且於滾輪作動下進行清棉作業，致左手臂遭搖屏滾輪捲入夾傷。

- 一、直接原因：
清理機台棉屑時，被搖屏滾輪夾傷。
- 二、間接原因：
 - (一)不安全行為：
未停機狀態以手排除機台夾棉。
 - (二)不安全狀況：
滾輪輸送區雖設置玻璃護圍，但高度不足或未完全封閉，仍可跨越護欄進行滾輪之清棉作業。
- 三、基本原因：
 - (一)未遵守職業安全衛生工作守則。
 - (二)未落實職業安全衛生教育訓練。
 - (三)未進行危害之辨識、評估及控制。

- 一、應落實相關安全衛生規定之執行及教育訓練，提高學生之安全意識。
- 二、以護圍完整封閉該滾輪作動區，其應設計相關之互鎖(interlock)裝置，如極限開關(limit witch)。
- 三、部分區域可設置光柵式安全感應裝置，異物進入機器設備之作動區，則斷電停止運轉，感應裝置需確認正常作動時，可被啟動。
- 四、該設備之安全作業程序為雙人作業，但維護、保養或除錯時，其電源應建立上鎖(lock)、貼標示(tag)與試運轉(try)之安全管控機制。
