109年學校實驗(習)場所重大災害案例宣導

操作手工具時手指撞擊機台受傷

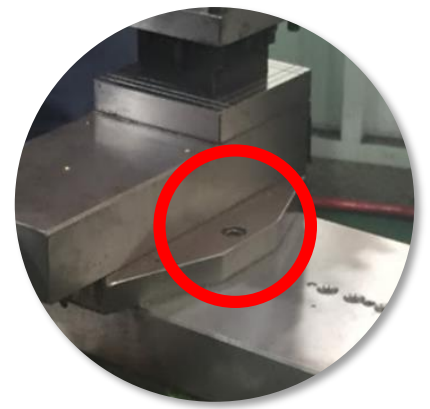
圖2-車床之內六角螺絲

- 一、直接原因：因扳手與螺絲接觸面滑脫，造成右手小指撞擊夾具固定台。
- 二、間接原因：
 - (一)不安全行為：扳手與螺絲未確實密合，用力推扳手造成扳手滑脫。
 - (二)不安全條件：內六角螺絲易有鐵屑掉入，造成扳手與螺絲容易滑脫。
- 三、基本原因：
 - (一)未確實執行安全作業標準。
 - (二)實習作業之危害辨識、作業安全分析與落實改善仍有待加強。
 - (三)實習作業之教育訓練與危害告知仍有待加強。

- 一、強化各實習場所與特定作業之安全分析，並訂定個別之工作守則。
- 二、由於該作業有經常開啟螺絲之必要，作業時先將螺絲用手施力拍鬆再旋下較安全。
- 三、加強鐵屑清除，可提供清理螺絲孔工具，如磁鐵或刷子等，置於學生方便取得之處。
- 四、張貼海報或相片，加強特定作業(扳手操作)之危害告知。
- 五、張貼海報或相片，加強扳手正確操作細部要領之告知。
